# Czarnowiec nieodbudowany. Jak dwór Wyszomirskich popadał w ruinę

OPINIA DOTYCZĄCA STANU TECHNICZNEGO  
I MOŻLIWOŚCI WYKORZYSTANIA DO ODBUDOWY  
BUDYNKU D. DWORKU W CZARNOWCU

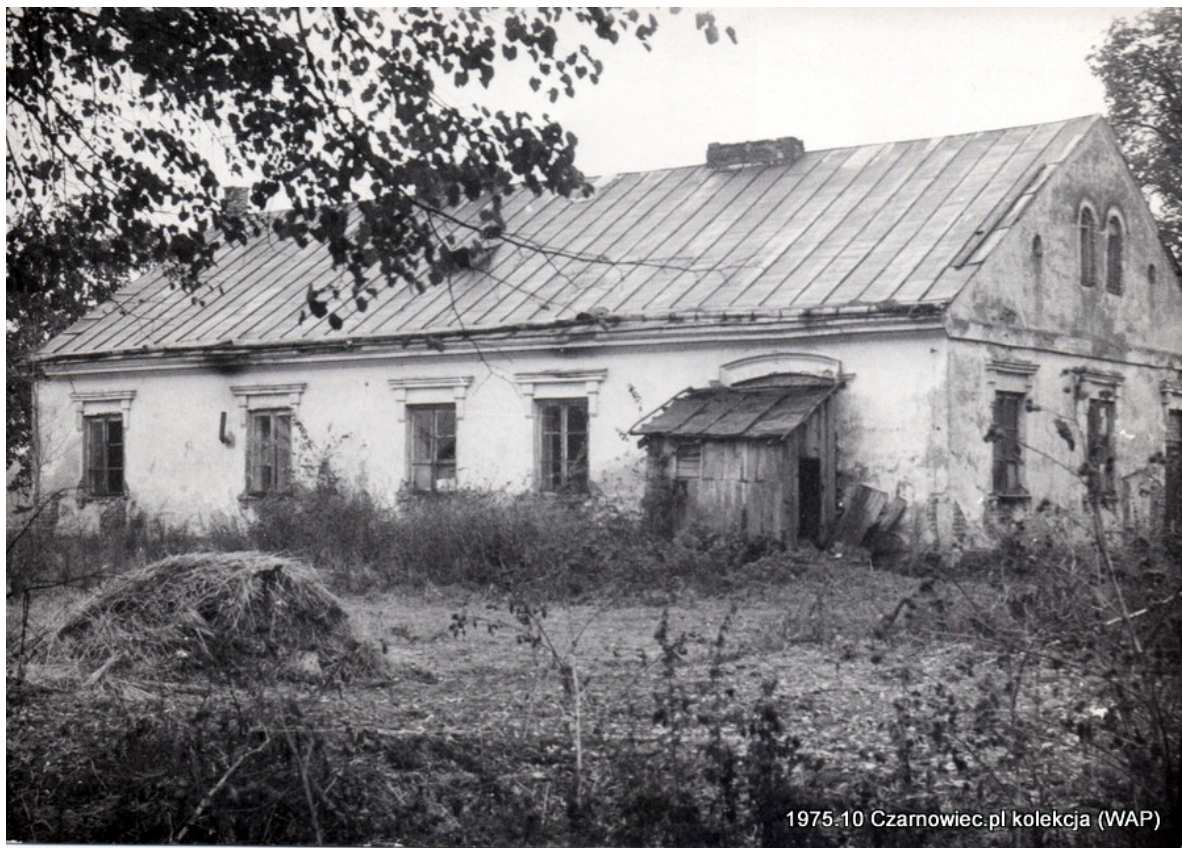
Tak wyglądał dwór od strony ogrodu w październiku 1975 r.

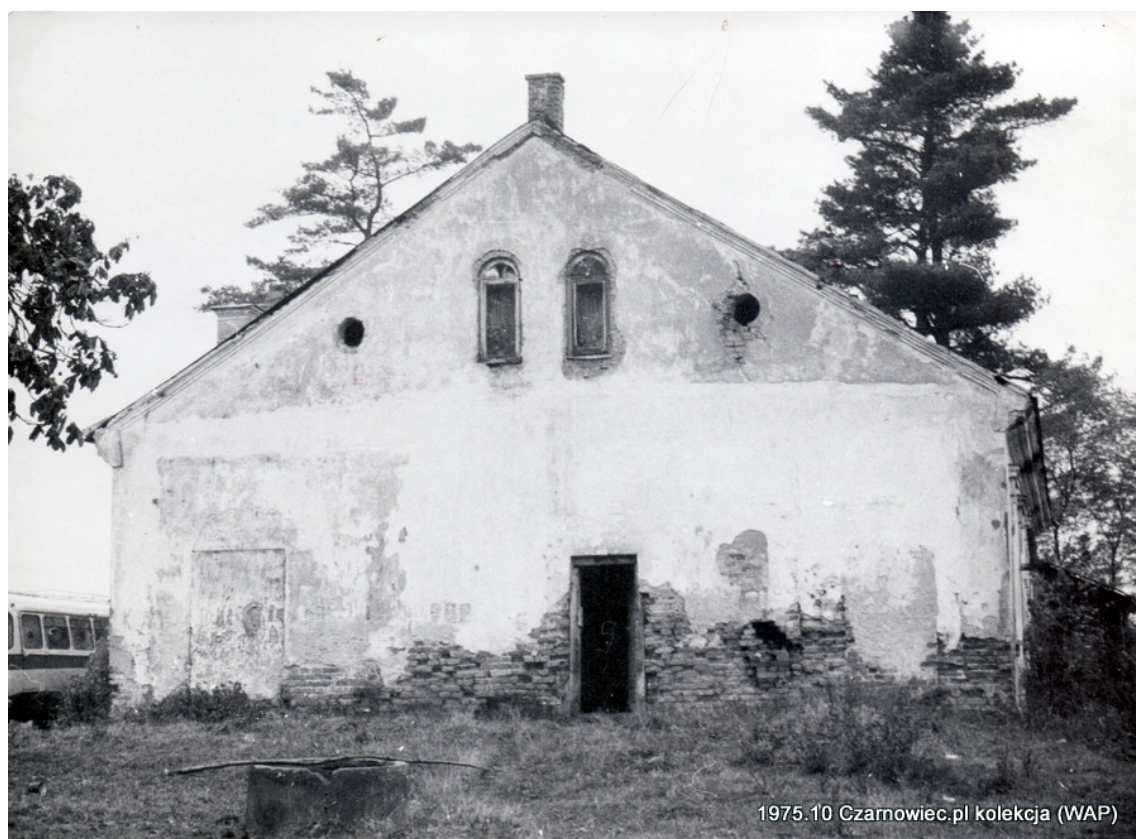
Ściana szczytowa dworu przed zawaleniem się (rozebraniem?) dachu; październik 1975 r.

Na zdjęciach z 1975 roku widać, że dwór jest już opuszczony. W oknach

brakuje szyb. Niektóre otwory okienne są zabite deskami. W bocznym wejściu nie ma drzwi. Z kolei do drzwi ogrodowych przylepiona jest jakaś rozpadająca się drewniana szopa z resztkami pomarszczonej papy na dachu. Obok jednego z okien od strony ogrodu wystaje ze ściany zagięta rura skierowana do góry. Prawdopodobnie jest to prowizoryczny komin odprowadzający dym z jakiegoś równie prowizorycznego piecyka typu koza. Być może ktoś z lokatorów rozwiązał sobie w ten sposób problem ogrzewania w jednej z izb. Nie jest wykluczone, że oryginalne piece i kominy po prostu nie działały. Wskazywałyby na to stan wylotów kominów wystających z dachu. Są one zwyczajnie zrujnowane. Jako tako trzyma się jedynie komin w szczycie budynku. Prawdopodobnie jest to jednak komin wentylacyjny, a nie paleniskowy.

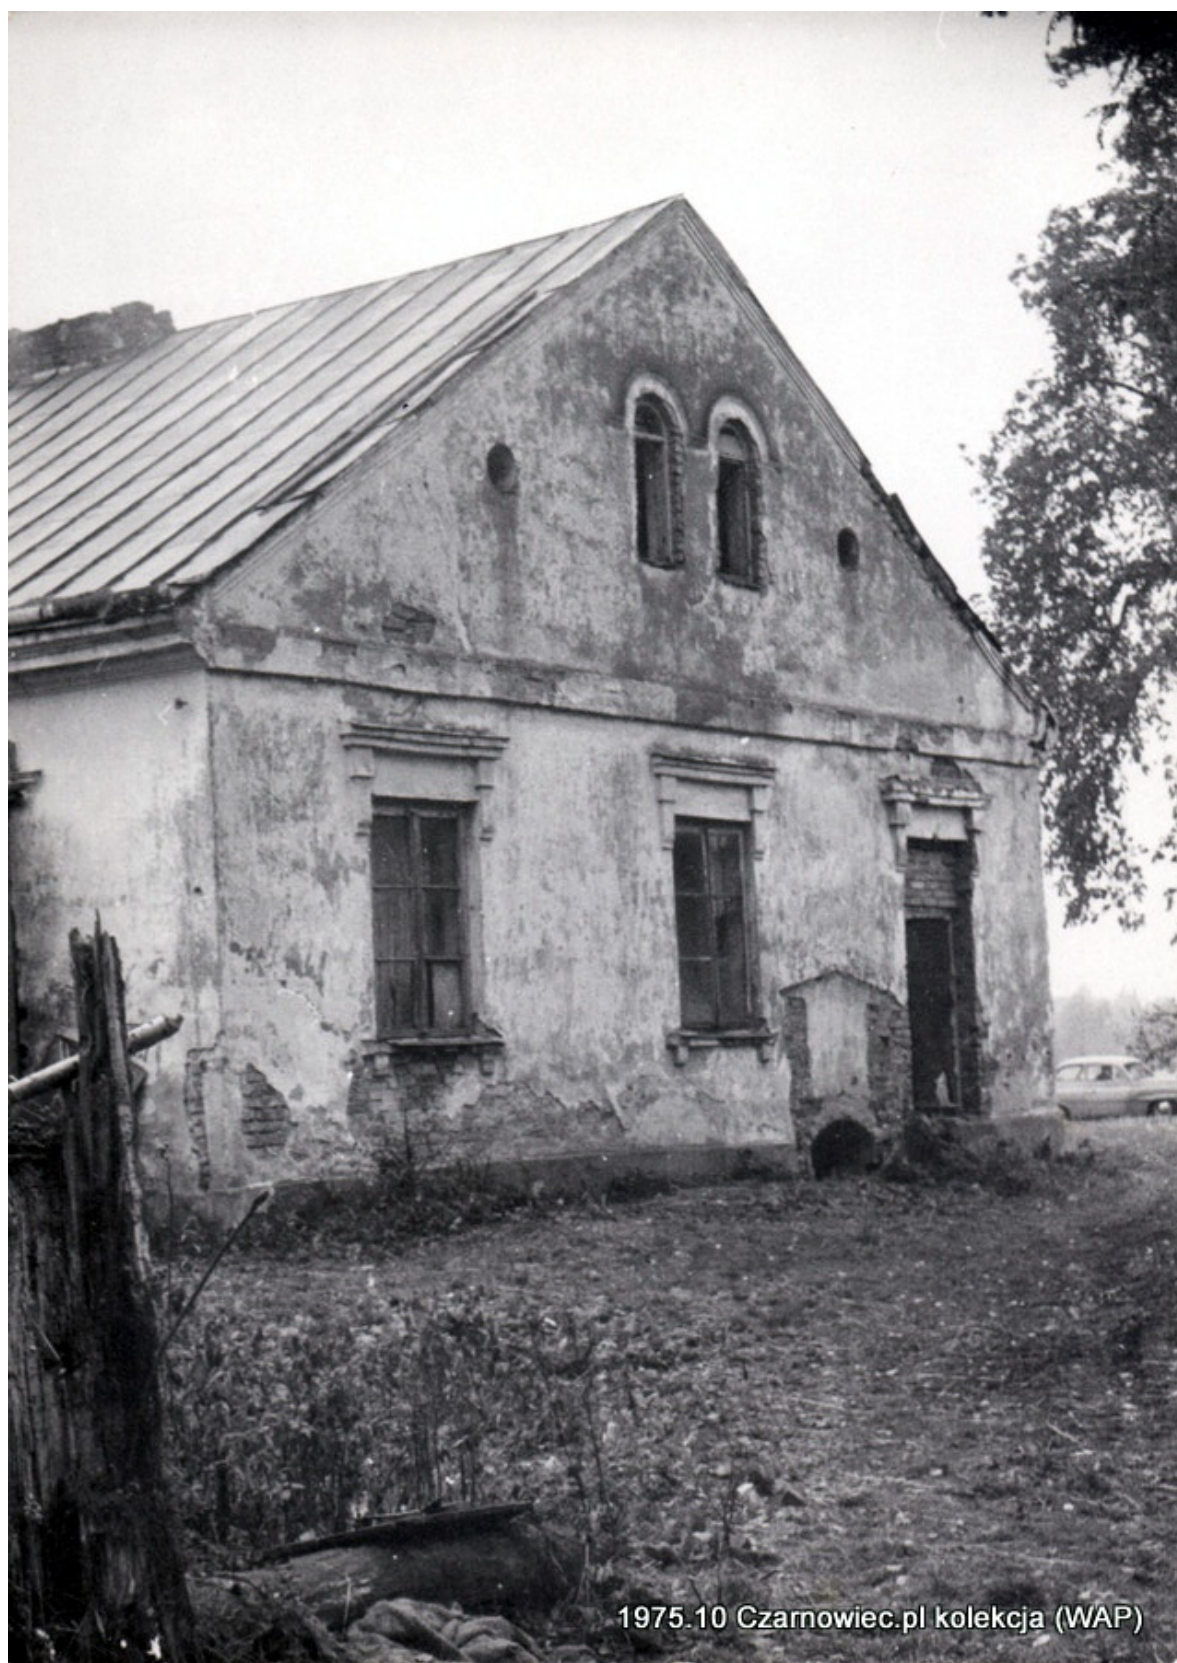
Ściana szczytowa dworu, stan z października 1975 .

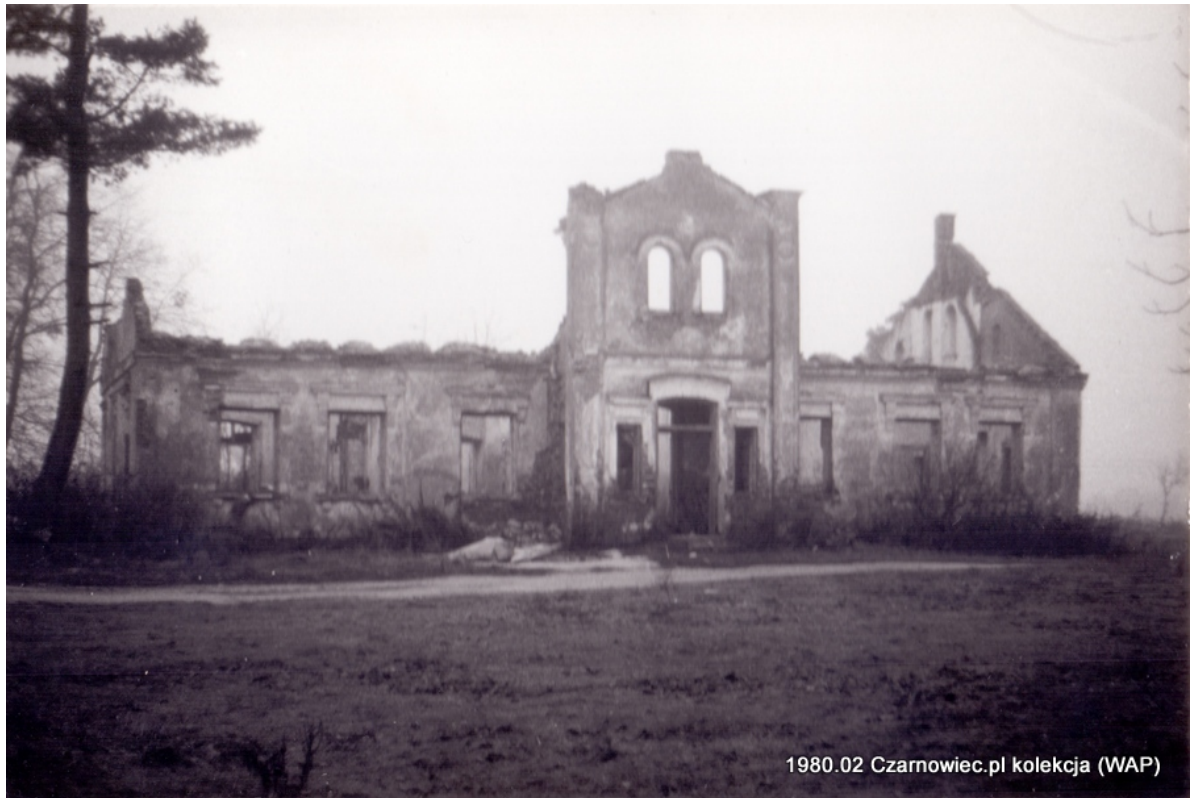
W 1980 roku dwór nie miał już dachu

*„Charakterystyczny dla omawianego obiektu jest fakt dokonania rozbiórki dachu i stropu, a nie zawalenia się tych części budynku, co wskazuje na działanie nieformalne w odniesieniu do obiektu stanowiącego przedmiot zainteresowania Urzędu Konserwatorskiego”.*

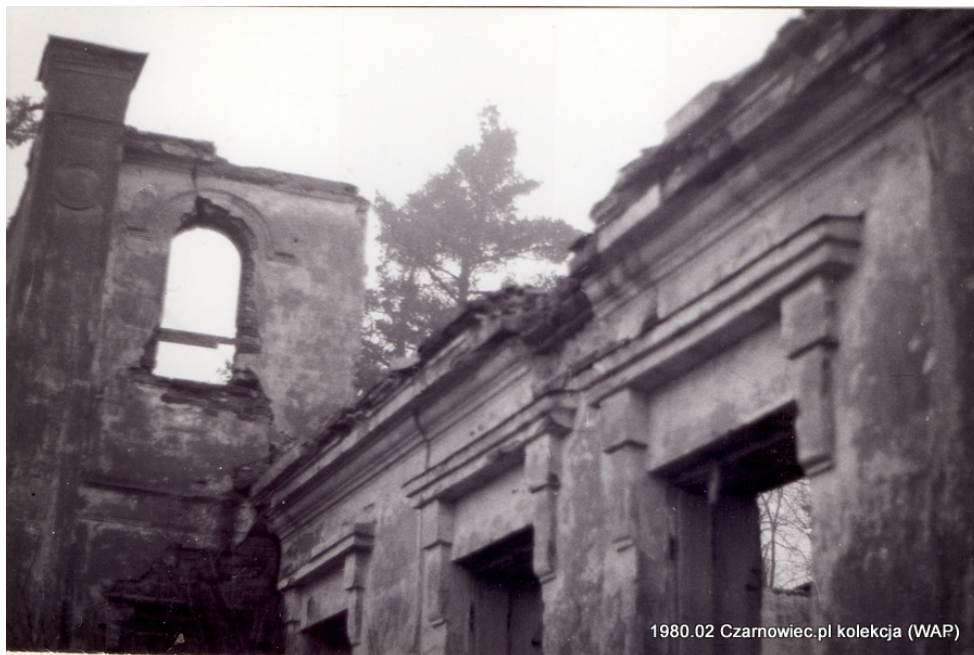
Pozostałości ścian i ryzalitu; luty 1980 r.

*„Obiekt znajduje się obecnie w stanie ruiny pozbawionej stropu i dachu” – czytamy w opinii. „Brak podstawowego zabezpieczenia murów przed bezpośrednim działaniem na nie czynników atmosferycznych spowodował określone, niszczące skutki zarówno w strukturze materiałów ścian, jak i w ich ustrojach. (...) Częściowemu wyburzeniu uległy ściany podziału wewnętrznego oraz fragmenty ściany szczytowej.(...) Zawilgocenie cegły i zaprawy w spoinach, powstałe w ostatnim okresie, nie doprowadziło jeszcze do większych zniszczeń w strukturze materiału. Zaleganie na stropie [piwnicy] gruzu z częściowo wyburzonych ścian wewnętrznych – w tym przypadku działa pozytywnie dla sklepienia, izolując je od wód opadowych.”*

Autorka opinii proponuje aby, w razie ewentualnej odbudowy, najpierw zadaszyć ruiny, nawet prowizorycznie, a dopiero potem odgruzować wnętrze. Ostrzega jednak, że „sytuacja” (należy się domyślać, pozostawienie gruzu na stropach piwnic) „nie powinna być zbyt przedłużana”. To ostrzeżenie zostało zignorowane i miało po dziesięciu latach opłakane skutki, o czym tu jeszcze wspomnimy.

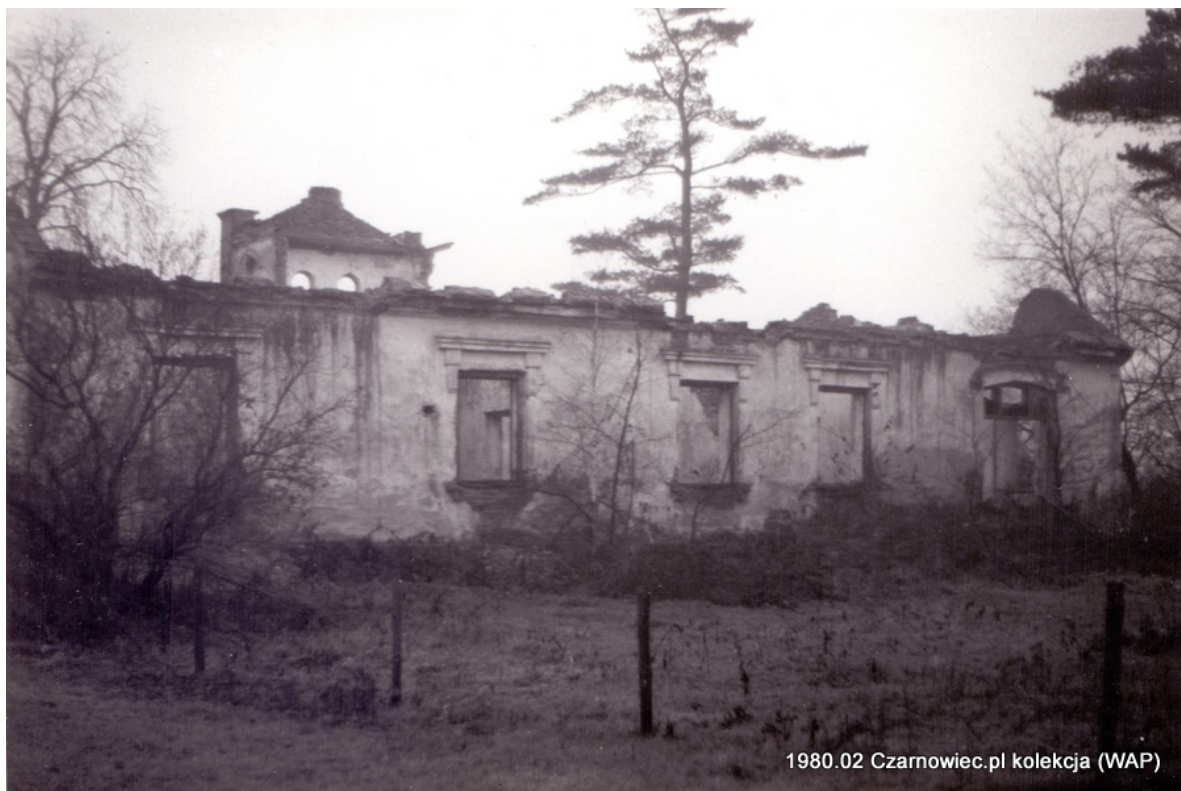
Pozostałości dworu od strony ogrodu w lutym 1980 r.

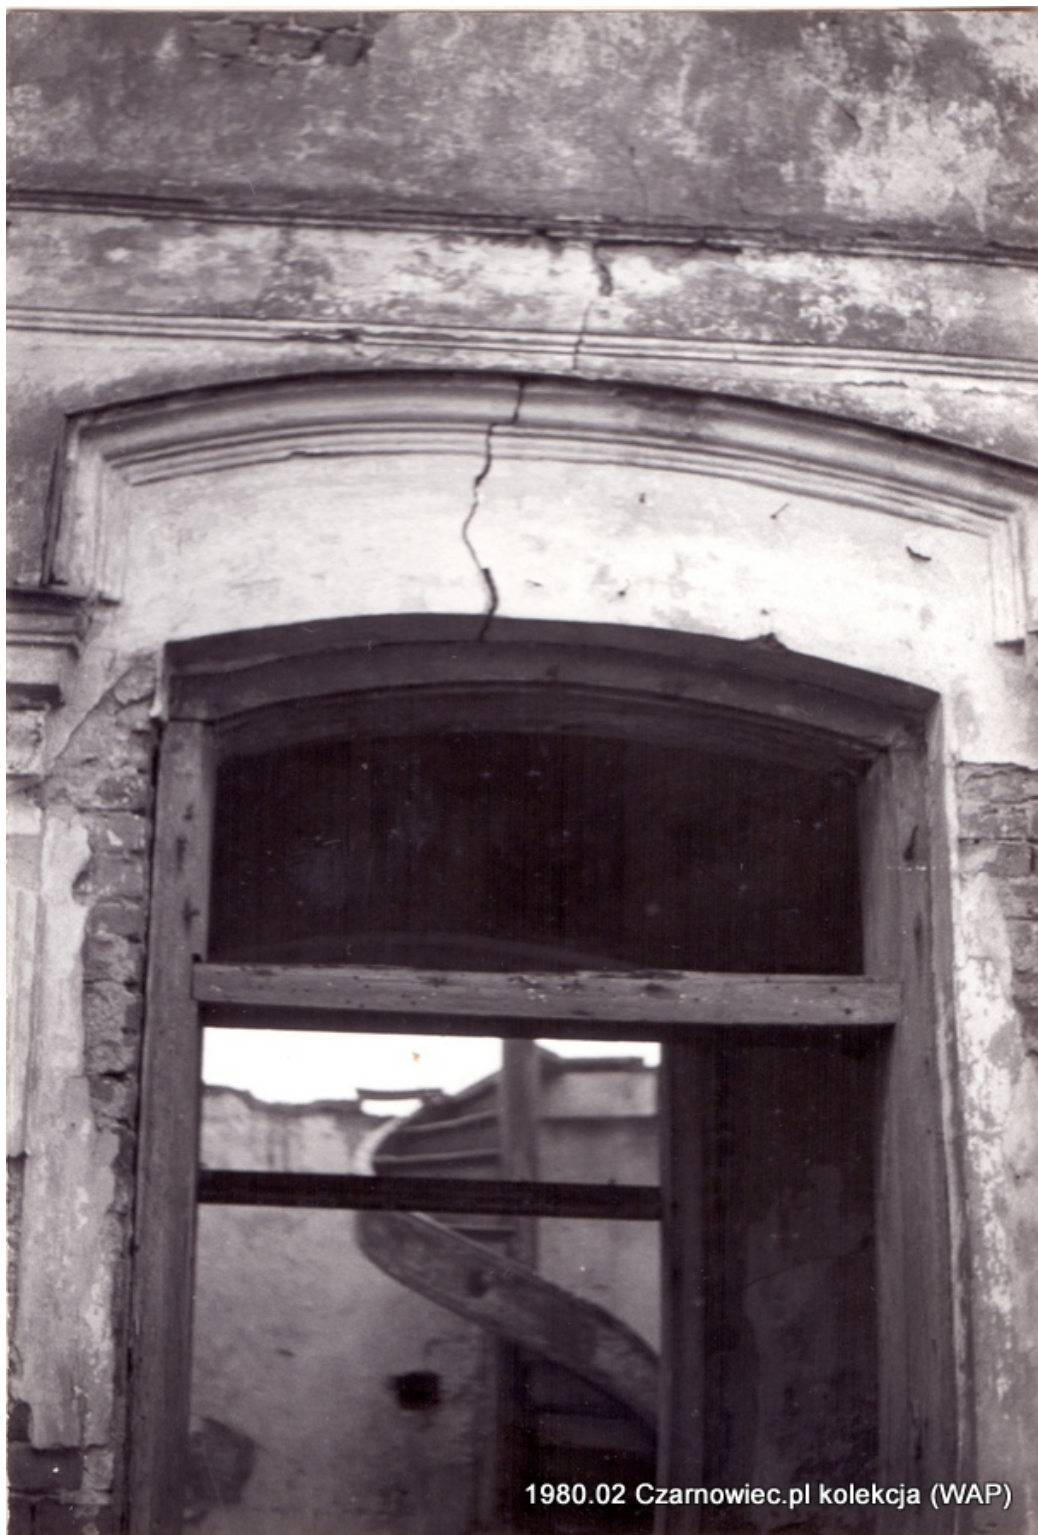
Obrazu nędzy i rozpaczki dopełniają zdjęcia wykonane w czasie wizji lokalnej. Przy jednej z wcześniejszych naszych publikacji o czarnowieckim dworze znalazł się komentarz. Relacjonuje on zasłyszane wspomnienie kogoś kto pamięta dwór i fakt, że były w nim „piękne kręcone schody”. Te schody widać na jednej z fotografii z wizji lokalnej. Widok z zewnątrz przez okno z wybitymi szybami. W środku zaś widać spiralne schody, okręcone wokół pionowej belki, wiodące na poddasze, którego w chwili zrobienia zdjęcia, już w budynku nie było.

Okno z widokiem na kręte schody

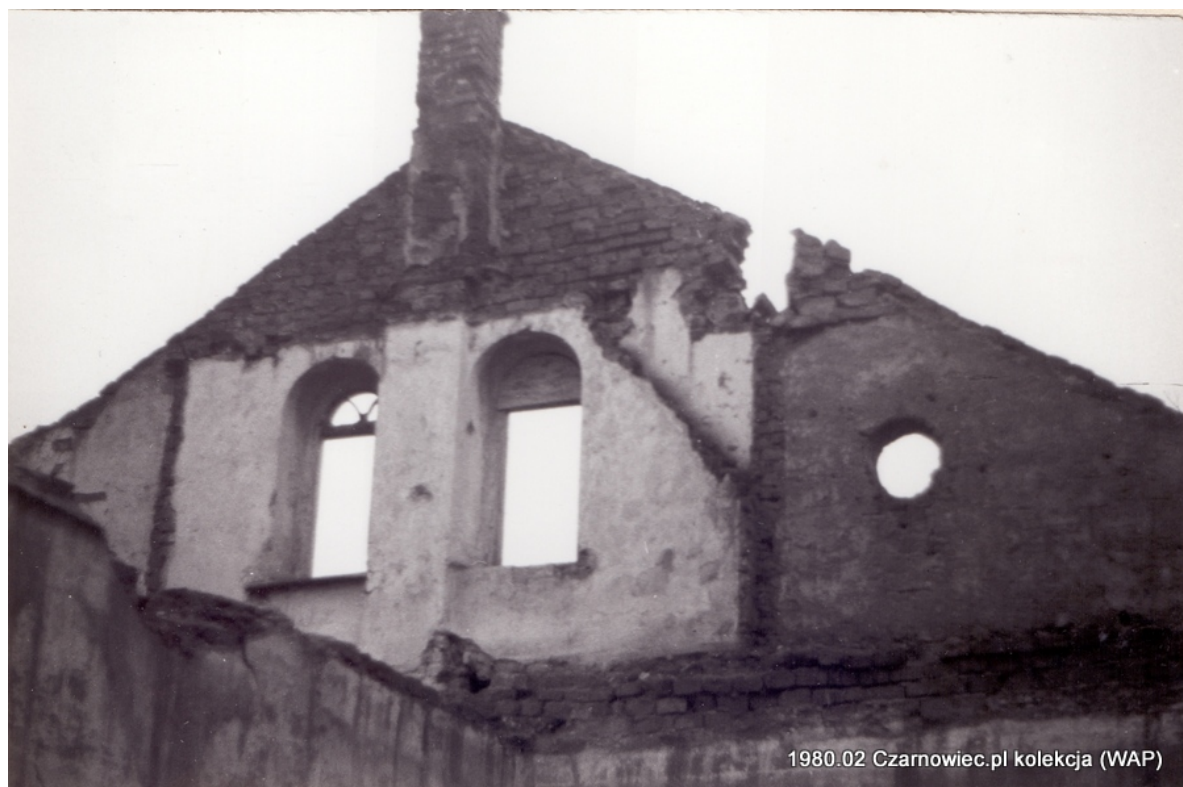
Ściana szczytowa, stan z 1980 r.

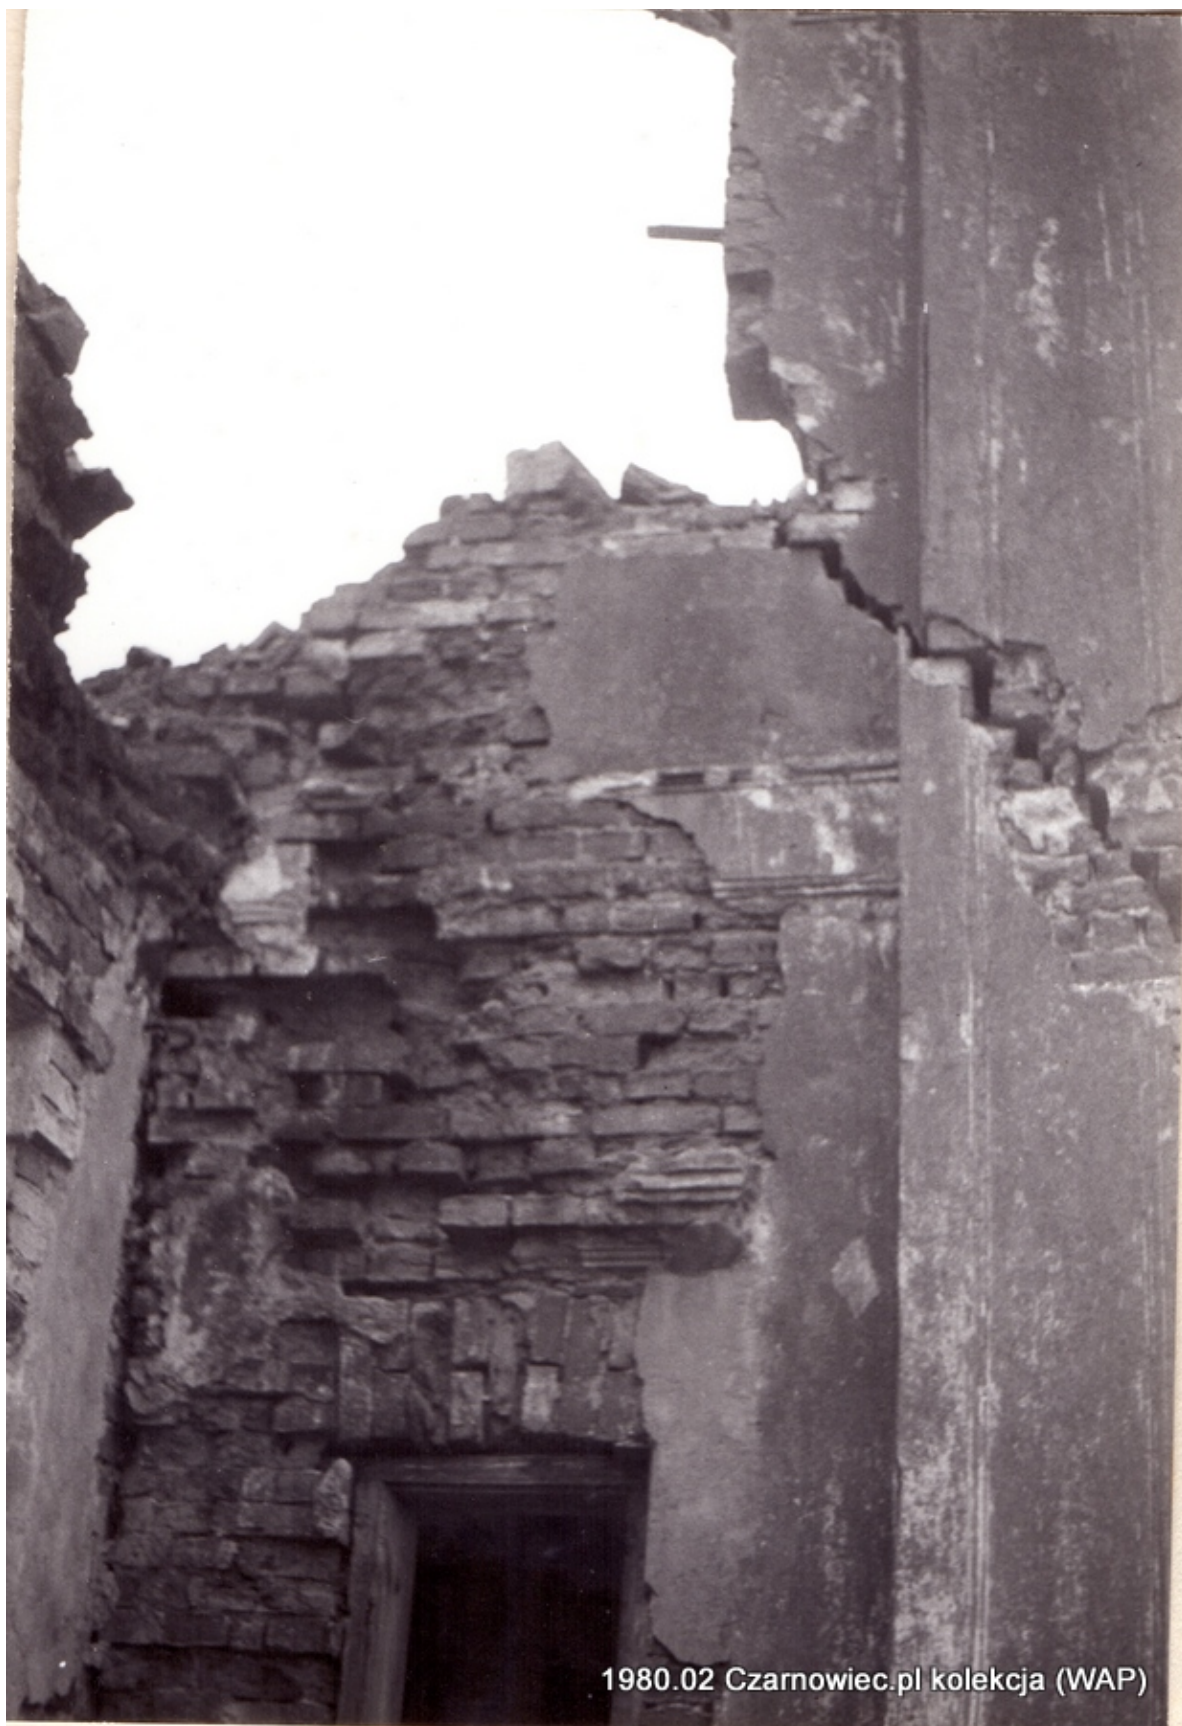
Pozostałości dworu, stan z 1980 r.
